НПЦ Государственного комитета судебных экспертиз Республики Беларусь  
г. Минск, Беларусь

## **ИССЛЕДОВАНИЕ ДЕФЕКТОВ ЛАКОКРАСОЧНОГО ПОКРЫТИЯ КУЗОВА АВТОМОБИЛЕЙ В ВИДЕ ВЗДУТИЙ**

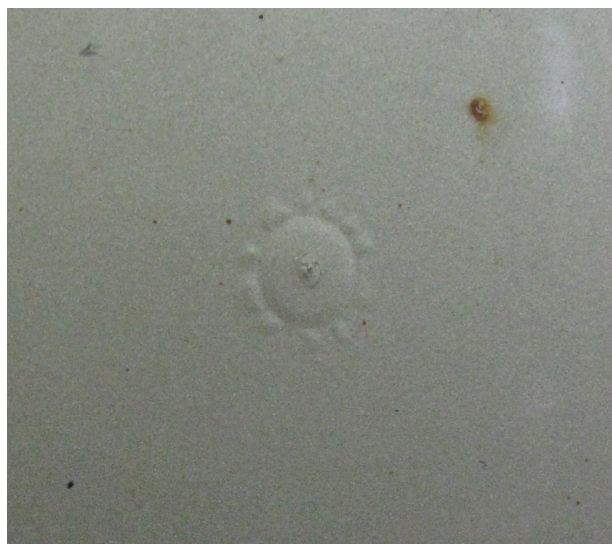
**Рисунок 1 – Вздутие ЛКП на кузове автомобиля «Opel Astra»**

Вздутие на поверхности кузова автомобиля «Opel Astra» округлой формы образовано в результате подслоного прогрессивного окисления материала подложки (оцинкованного металла), и представляет собой закрытое пузыреобразное вздутие, вокруг которого находится множество мелких вздутий. Возникает это в результате остатков влаги в полости под покрытием, что приводит к прогрессивному развитию окислительных процессов, т. е. разрушению цинкового слоя. Следовательно, причиной образования вздутий на поверхности исследуемого автомобиля является присутствие между ЛКП и металлической поверхностью окиси цинка. Согласно технологическому процессу сушка металлической основы кузова после ее антикоррозионной обработки (цинкования) перед окраской – необходимая стадия подготовки кузова под окраску в заводских условиях. В данном случае после процесса цинкования осталась влага, которая после нанесения системы лакокрасочных материалов и образования твердой пленки ЛКП и спровоцировала развитие окислительного процесса, а образовавшиеся кристаллы окиси цинка ослабили адгезию (силу сцепления) между ЛКП и металлической поверхностью и, как следствие, образовались вздутия ЛКП. Следовательно, причина образования на кузове автомобиля «Opel Astra» вздутия ЛКП, имеющего форму круга, вокруг которого расположено множество мелких вздутий (пузырей) – нарушение технологического процесса, что носит исключительно производственный характер.

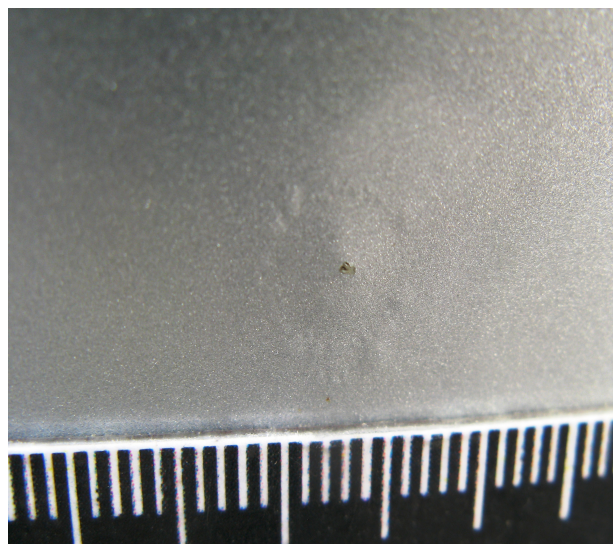
**Рисунок 2 – Вздутие ЛКП на кузове автомобиля «Volkswagen Touran»**

Вздутие на поверхности кузова автомобиля «Volkswagen Touran» имеет в центре сквозное микроповреждение со скошенным краем – след от касательного под углом удара твердой мелкой частицы, т. е. повреждение образовалось в результате механического воздействия в процессе эксплуатации. Таким образом, первопричиной образования вздутия ЛКП кузова автомобиля явилось повреждение ЛКП в результате касательного динамического контакта с небольшой твердой частицей (вероятно, мелким камешком). Затем через отверстие под ЛКП попали влага и воздух, и при взаимодействии их с оцинкованным металлом образо-

вались окисные соединения цинка и железа, рост которых и спровоцировал вздутие ЛКП. Следовательно, причина образования вздутия на кузове автомобиля «Volkswagen Touran» носит эксплуатационный характер.

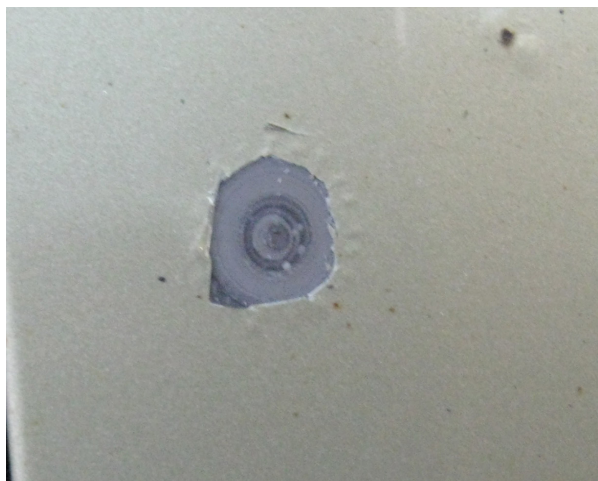
С целью установления причин образования вздутий ЛКП на поверхности кузова автомобилей «Opel Astra» и «Volkswagen Touran», в области вздутий изымались соскобы ЛКП, которые затем исследовались в поле зрения микроскопа МСП-2 при увеличениях от  $24^{\times}$  до  $96^{\times}$ . При изъятии соскобов установлено, что вздутия образовались путем отслоения всех слоев ЛКП от металлической поверхности деталей кузова, а на поверхности металла наблюдается присутствие наслоений вещества белого цвета, образующего окружности (рисунки 3, 4). Кроме того, в месте изъятия соскоба с автомобиля «Volkswagen Touran» присутствует еще и ржавчина (рисунок 4).

**Рисунок 3 – Поверхность металла в месте изъятия соскоба на кузове автомобиля «Opel Astra»**

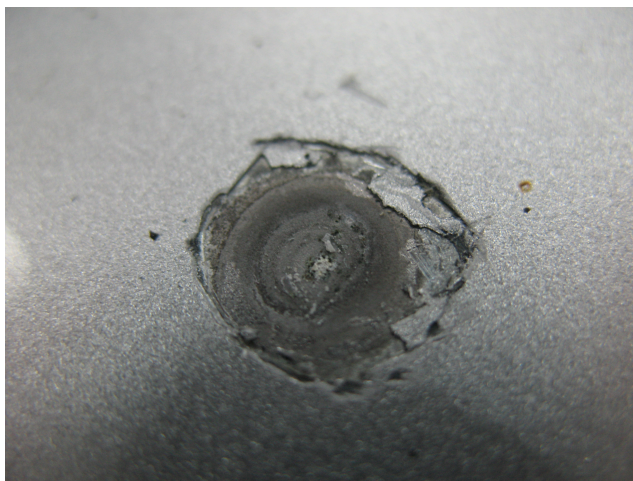
**Рисунок 4 – Поверхность металла в месте изъятия соскоба на кузове автомобиля «Volkswagen Touran»**

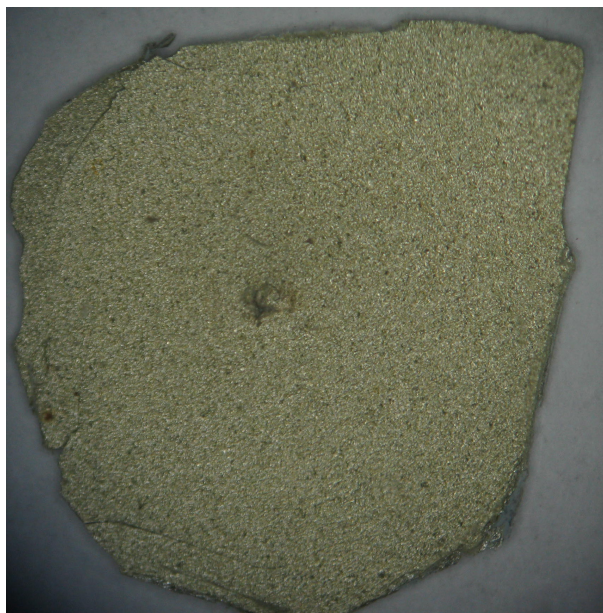
Детальным исследованием частицы ЛКП, изъятной с элементов кузова автомобиля «Opel Astra», в поле зрения микроскопа установлено, что вздутие имеет форму пирамидки (рисунок 5). С обратной стороны частицы имеется наслоение полупрозрачного вещества белого цвета в виде неравномерного по толщине и степени прозрачности слоя, расположенного по окружности, в центре которого находятся кристаллы вещества белого цвета, которые при нажатии препаровальной иглой легко отделяются друг от друга и измельчаются до порошкообразного состояния (рисунок 6).

**Рисунок 5 – Частица лакокрасочного покрытия**

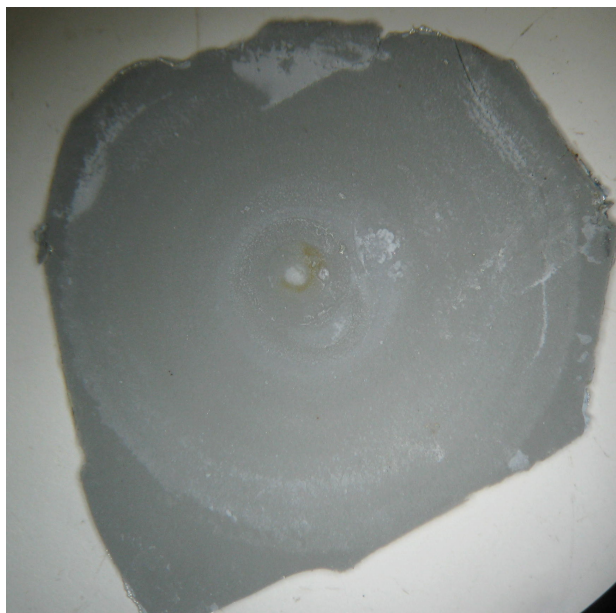
**Рисунок 6 – Обратная сторона частицы ЛКП**

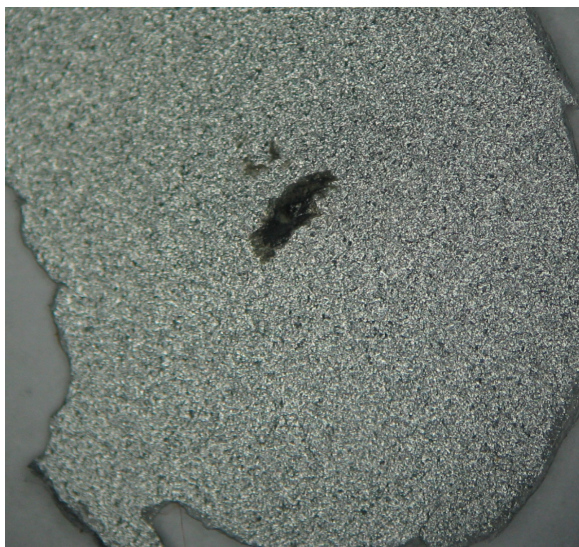
Микроскопическим исследованием частицы ЛКП, изъятной с кузова автомобиля «Volkswagen Touran», установлено, что в центре вздутия имеется сквозное повреждение неопределенной формы со скошенными краями – следы механического повреждения ЛКП (рисунок 7). С обратной стороны частицы имеется наслоение полупрозрачного вещества белого цвета, расположенного по окружности, а также частицы ржавчины (рисунок 8).

**Рисунок 7 – Сквозное повреждение  
в центре вздутия**

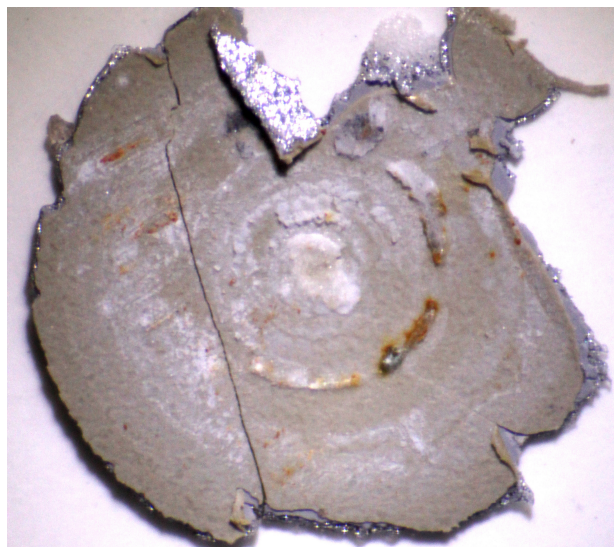
**Рисунок 8 – Обратная сторона  
частицы ЛКП**
